# ÚČINNOSŤ STAVEBNÝCH PROTIRADŔONOVÝCH OPATRENÍ

Ing. Matúš Krajčák

doc. Dr. techn. Ing. arch. Roman Rabenseifer

Kindergarten Průhonice

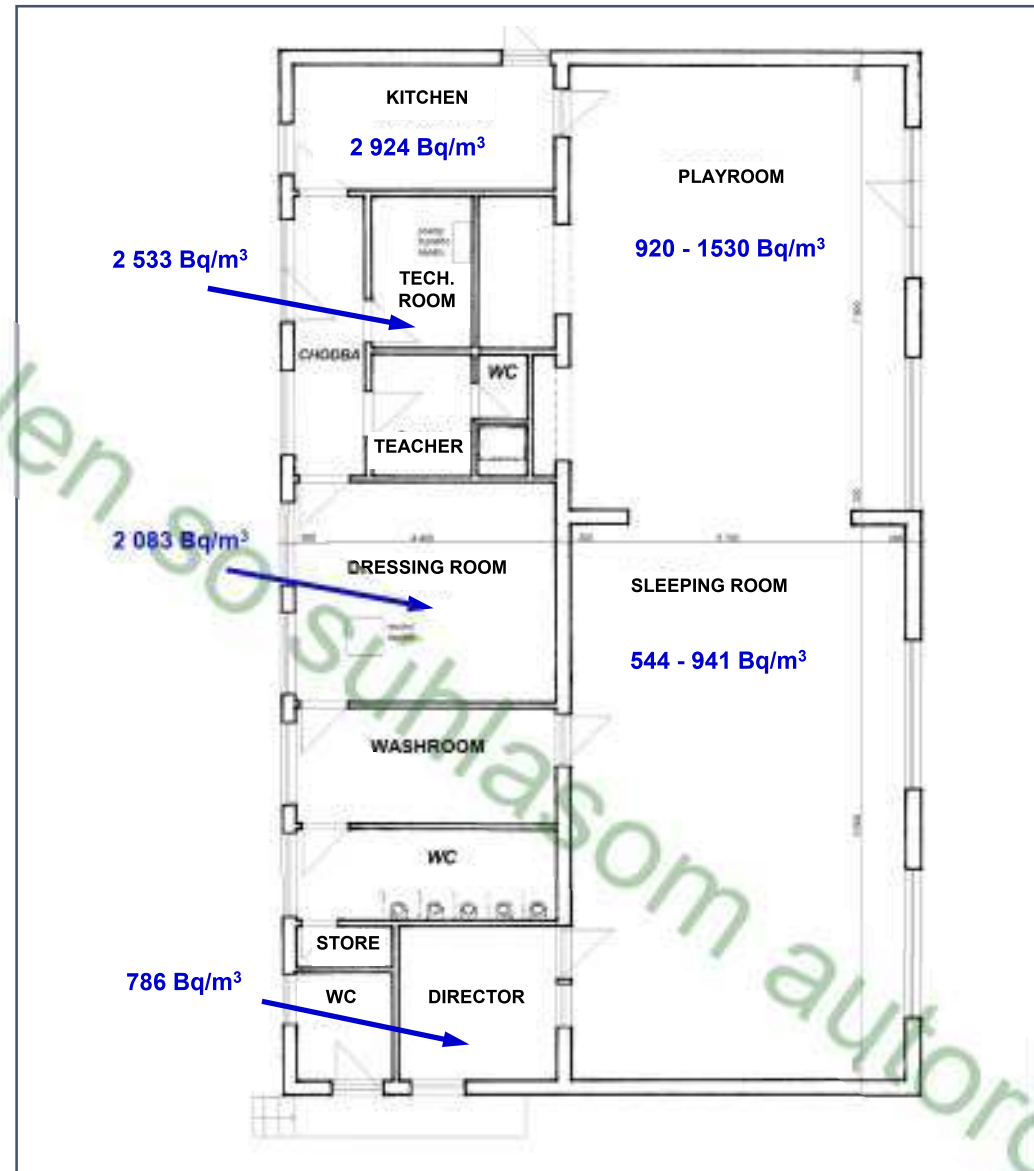
# Indoor radon concentration before mitigation

## Causes of elevated concentrations

- leaks in floors
- leaking cover of the heating duct
- low ventilation rate

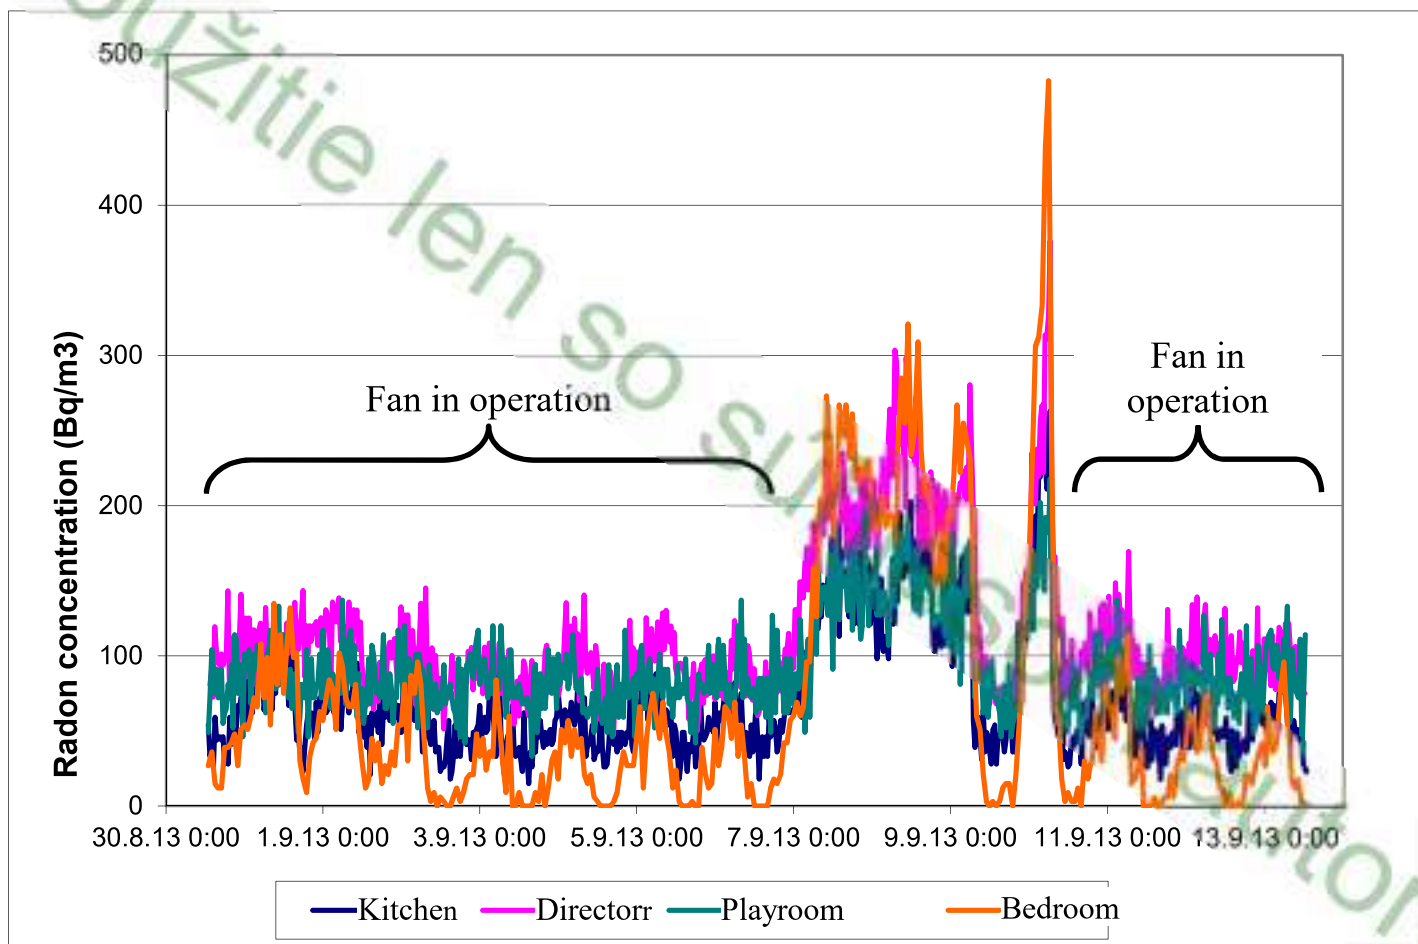
During active ventilation radon concentration decreased below  $100 \text{ Bq/m}^3$ .
