# ÚČINNOSŤ STAVEBNÝCH PROTIRADŔONOVÝCH OPATRENÍ

Ing. Matúš Krajčák

doc. Dr. techn. Ing. arch. Roman Rabenseifer

Kindergarten Průhonice

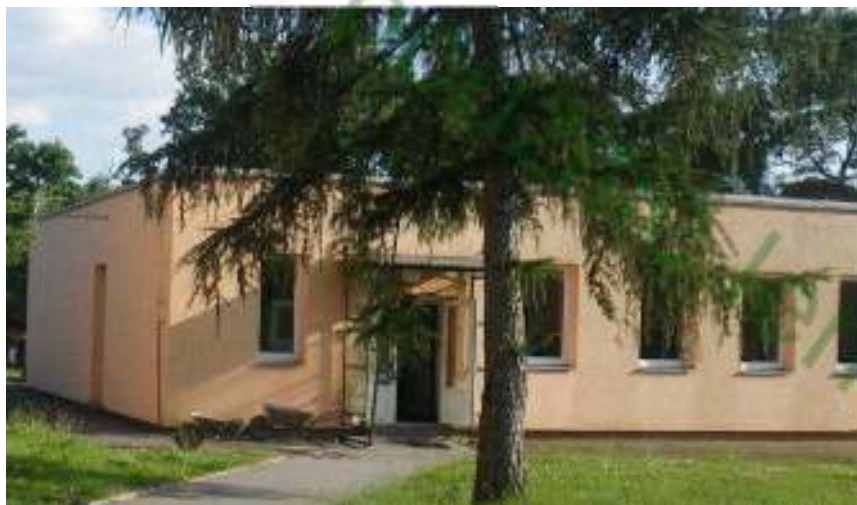
# Elevations

Radon corrective actions installed in 2013

Single storey building built around 1950

New windows and ETICS installed in 2003

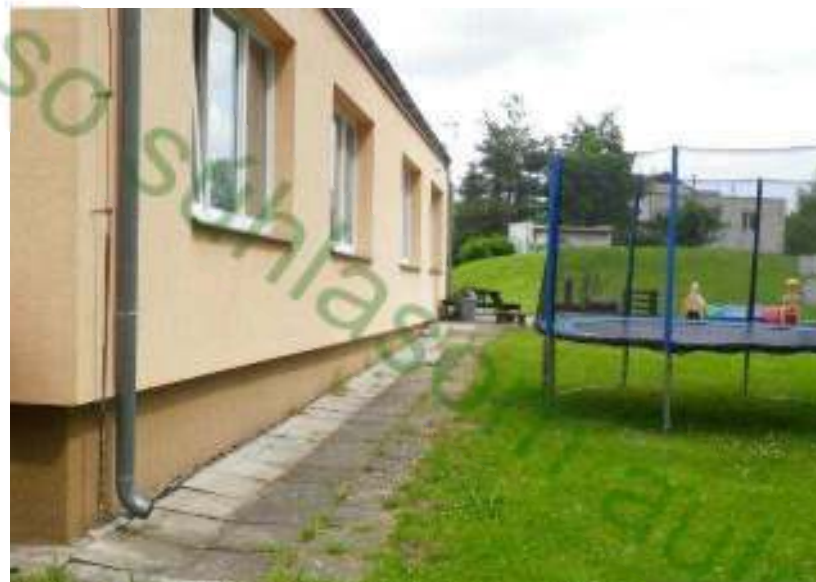
# Indoor radon concentration before mitigation

## Causes of elevated concentrations

- leaks in floors
- leaking cover of the heating duct
- low ventilation rate

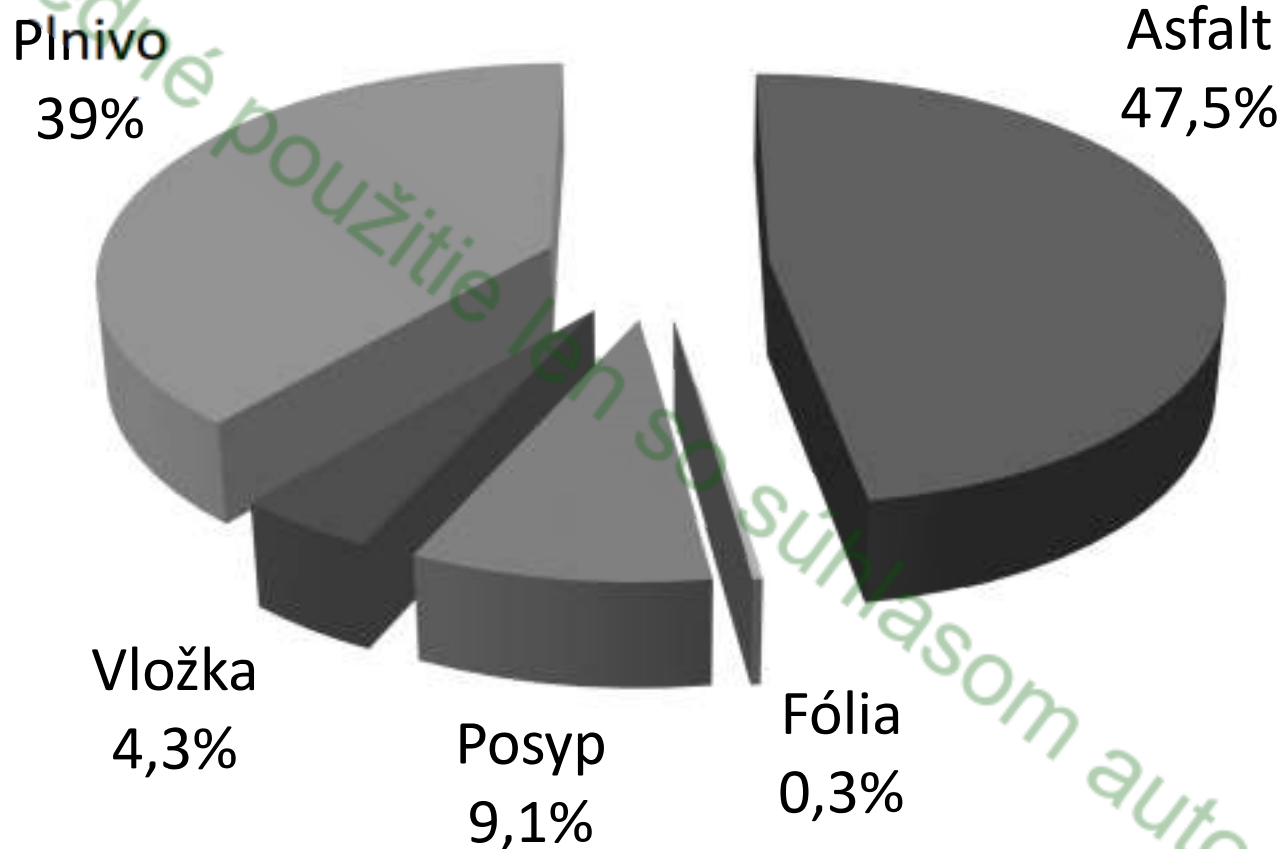
Príklad percentuálneho podielu jednotlivých komponentov

**Zistený minimálny obsah asfaltu 39,9 %**

**Zistený najvyšší obsah asfaltu 77,2 %**

- **57 % vzoriek malo obsah asfaltu v rozmedzí 55 – 60 %**
- **37% vzoriek malo obsah asfaltu v rozmedzí 40 – 55 %**
